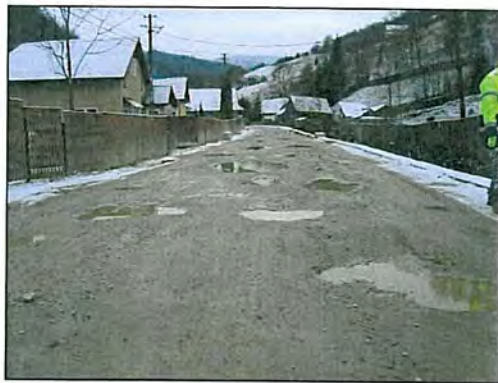
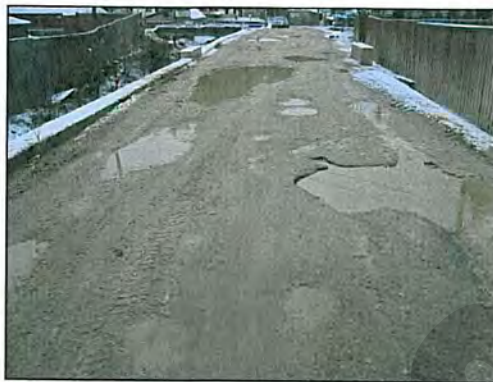
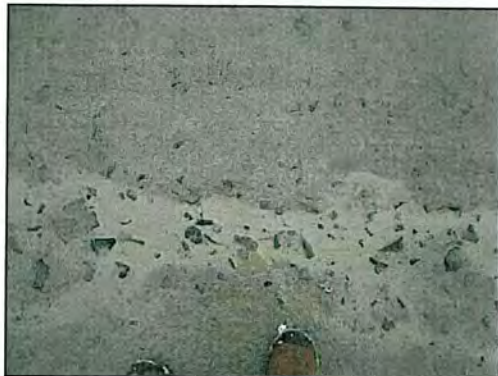
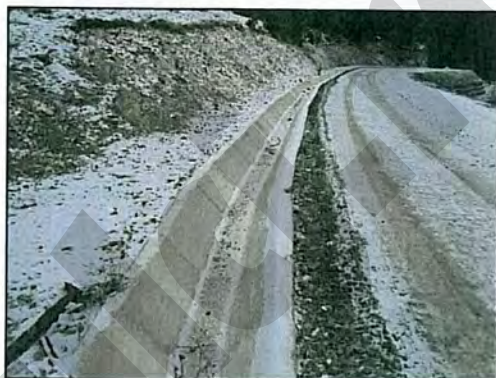
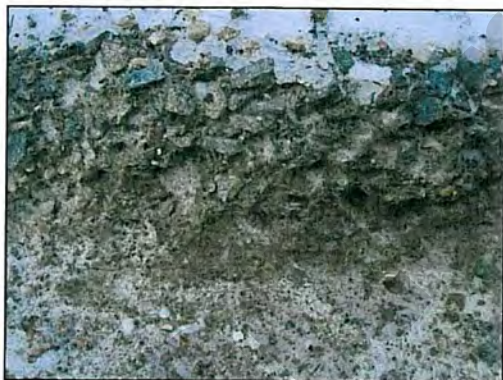
Degradări la sistemul rutier

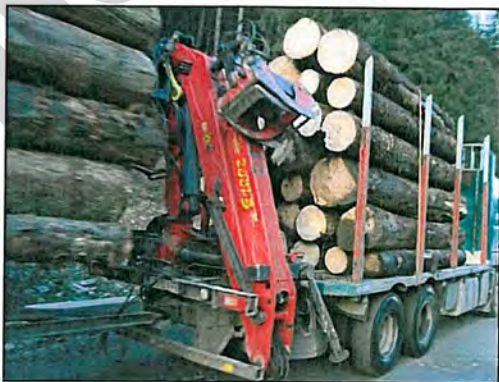
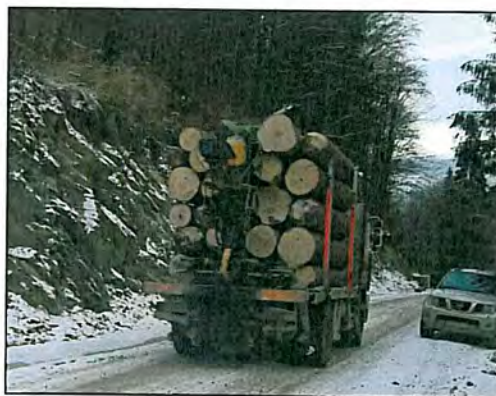
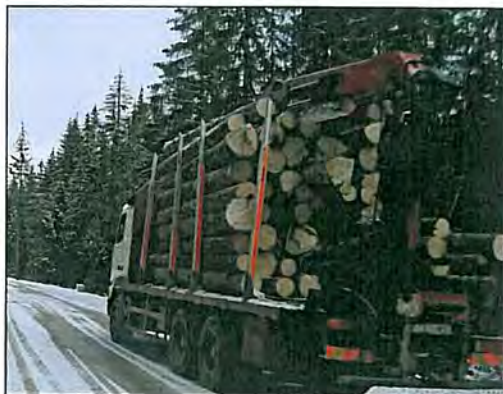
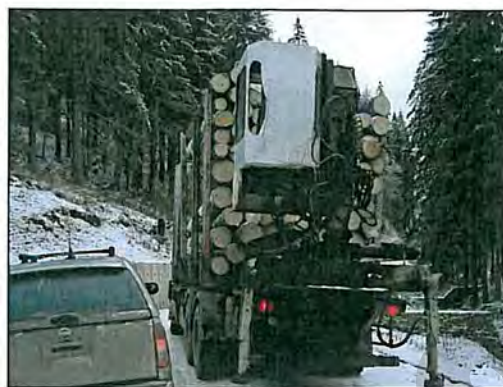
În zonă se desfășoară ample activități de exploatare forestieră și cu toate că este montat un indicator de Drum închis și la începutul traseului este montat un indicator de restricție a vehiculelor cu masa mai mare de 3,5 tone, pe traseul drumului județean circulă frecvent vehicule de mare tonaj.

Vehicule de tonaj mare

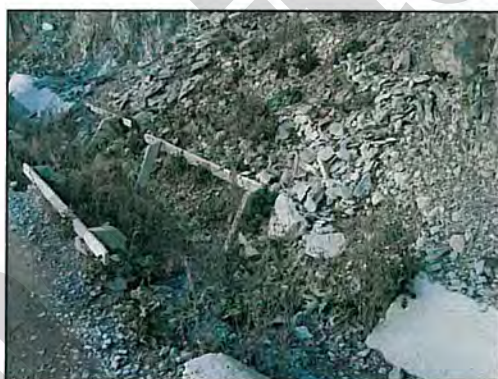
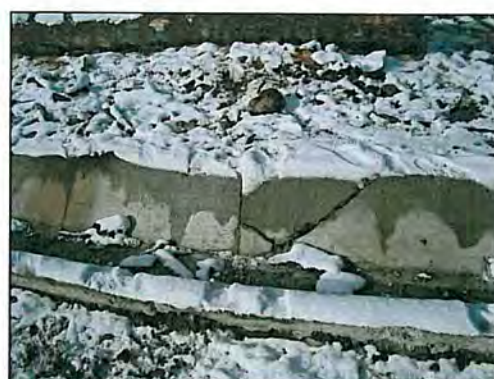
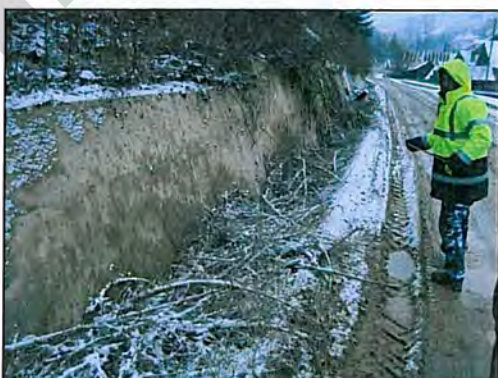
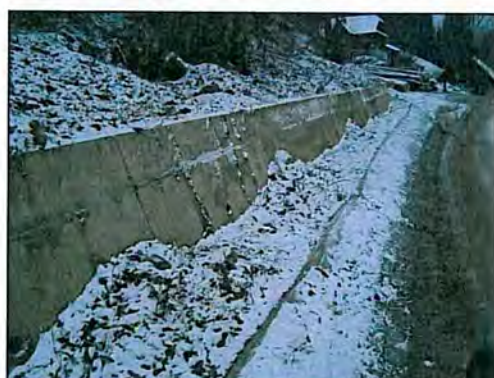
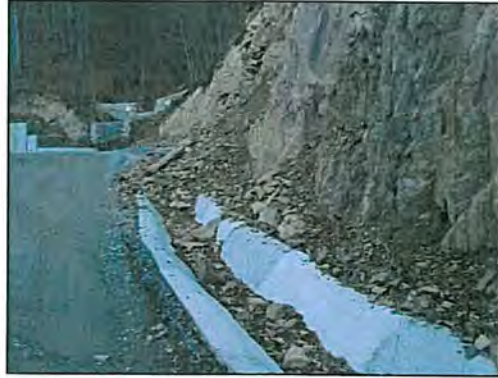
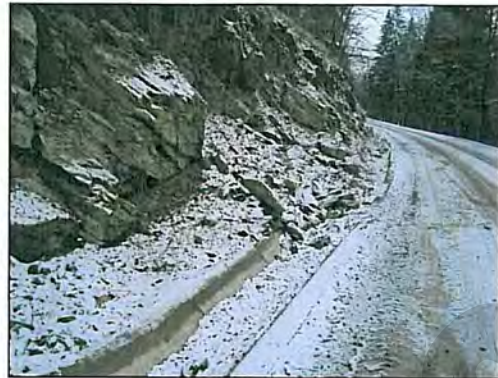
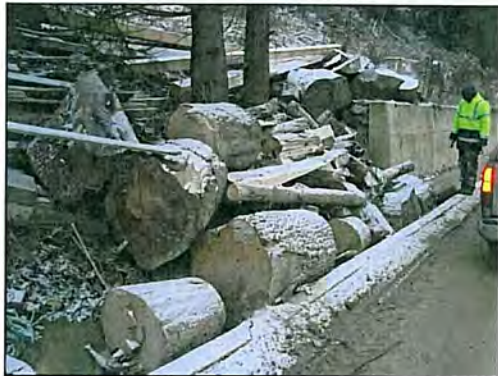
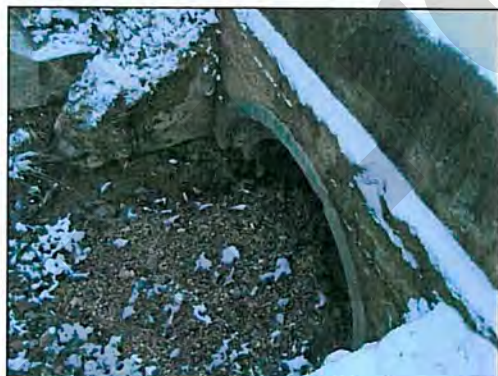
- Colmatarea șanțurilor și rigolelor cu pământ, crengi, fragmente de rocă alterată, material lemnos;
- Ruperea șanțurilor periate în două zone (km 73+800 – dreapta, km 70+900 – dreapta);
- Colmatarea podețelor tubulare și dalate.

Cauzele care au dus la apariția degradărilor menționate sunt: lipsa amenajării taluzurilor adiacente drumului, lipsa întreținerii periodice a lucrărilor de scurgere a apei, lipsa plaselor de protecție proiectate și neexecutate și factorul antropic – prin depozitarea materialului lemnos din exploatarea forestieră.

Degradări la elementele de scurgere a apei

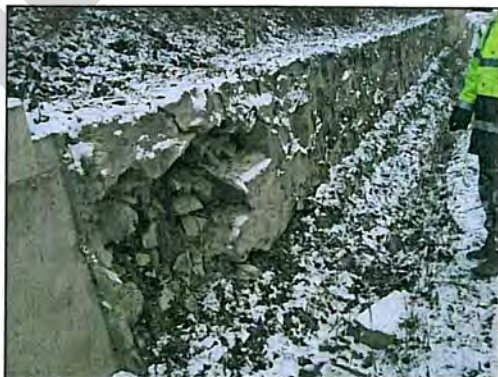
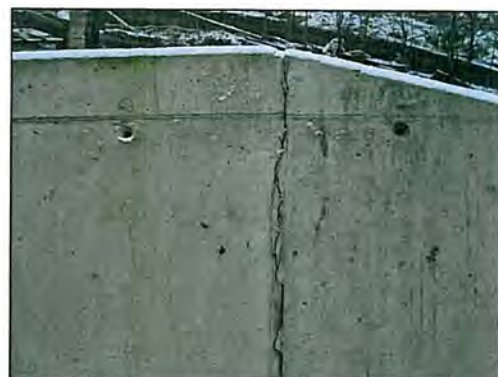
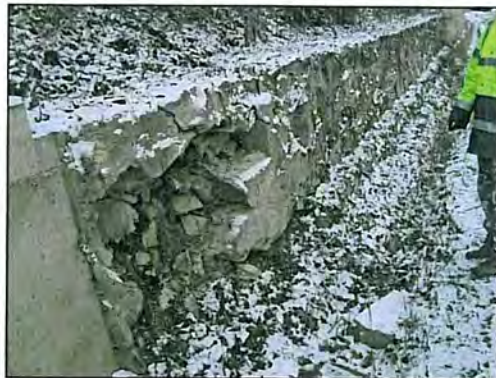
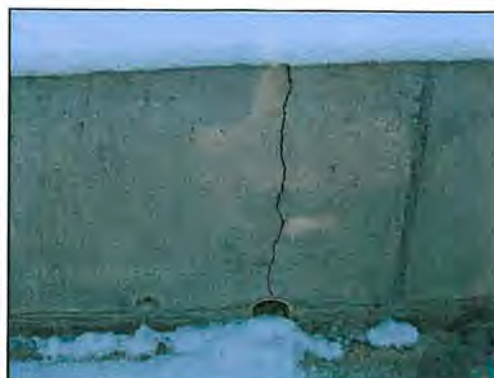
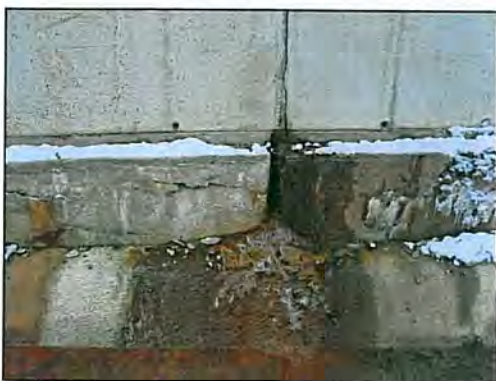
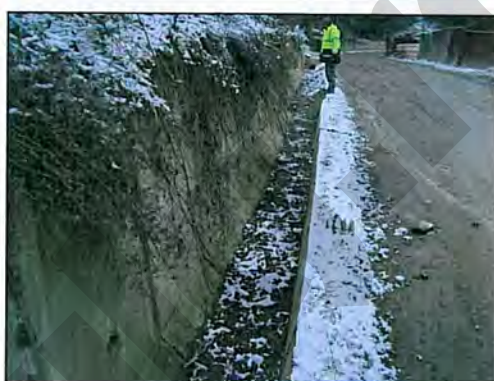
Au fost observate unele fisuri la zidurile de sprijin turnate monolit datorate în special lipsei rosturilor de dilatație sau acolo unde acestea există, nu au fost executate corespunzător.

S-a observat faptul că în unele zone apa provenită din infiltrații se scurge peste elevațiile zidurilor sau printre rosturi, fapt datorat nefuncționalității drenurilor din spatele zidurilor.

Degradări la elementele de consolidare
