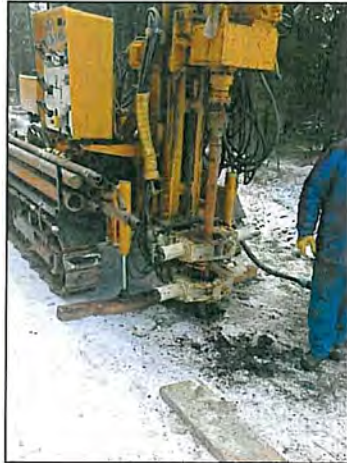
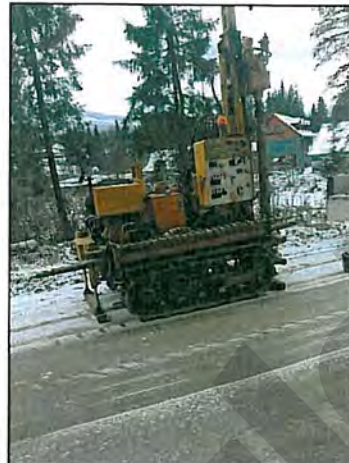
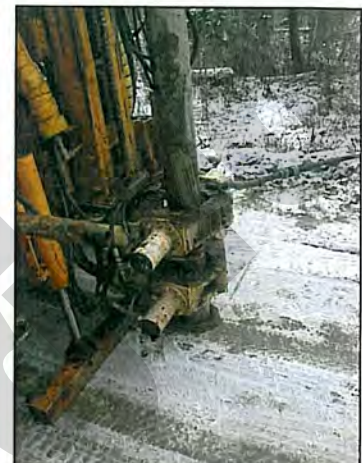
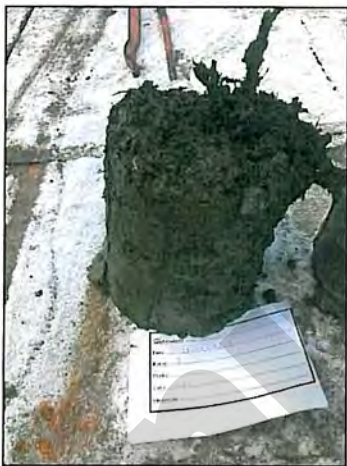
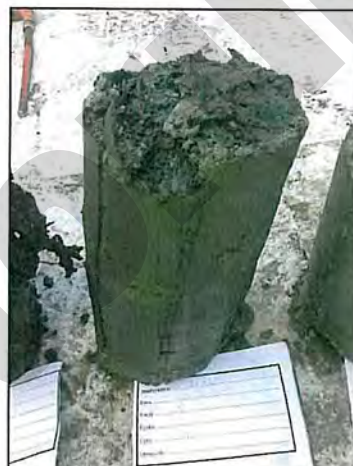
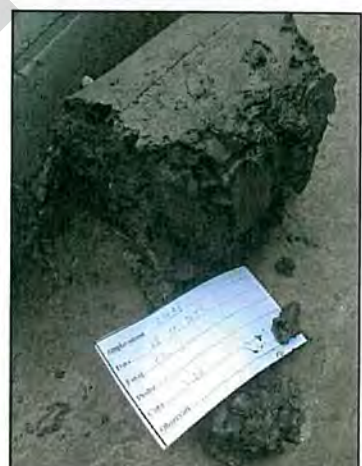
Foraje geotehnice și probe de pământ

Nr. crt.	Poziție kilometrică	Cod foraj geotehnic	Adâncime foraj [m]
1	km 81+600	F01	5,00
2	km 81+700	F02	4,80

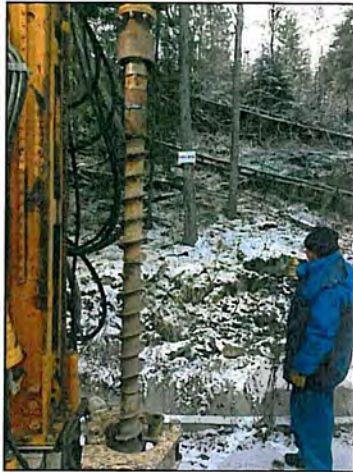
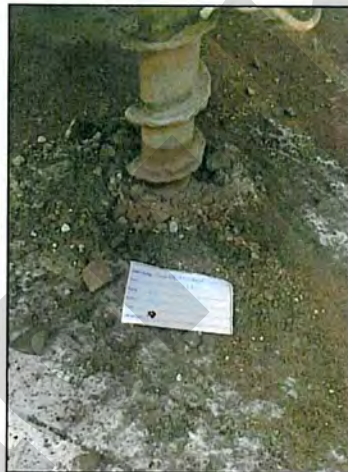
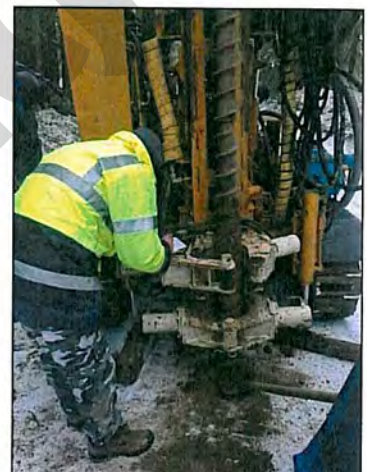
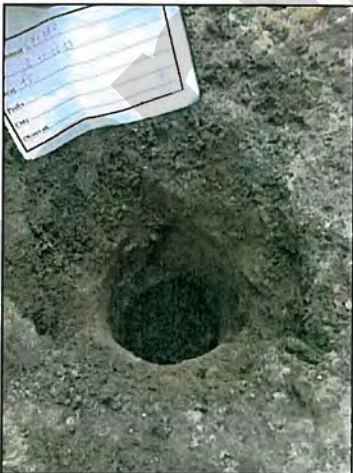
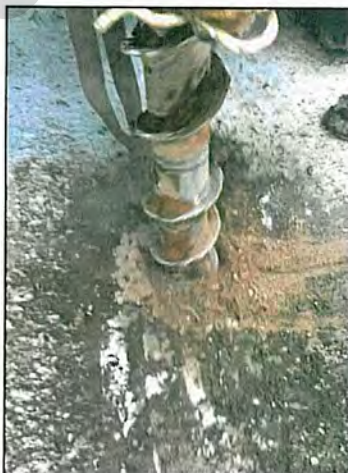
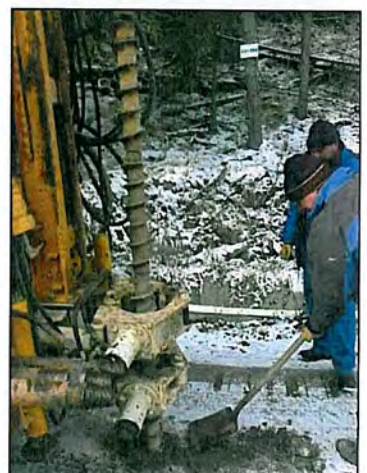
Foraje de verificare a structurii sistemului rutier

Au fost realizate 22 foraje de verificare a structurii sistemului rutier, executate în corpul drumului, cu utilaj tip foreză mecanică NENZI GELMINA cu avansare rotativă sau prin percuție în sistem umed și/sau uscat (cu tubulatură de protecție recuperabilă).
